П Р И К А З

О внесении изменений в приказ управления Ставропольского края по сохранению и государственной охране объектов культурного наследия от 27.06.2018 № 186 «Об утверждении охранного обязательства собственника или иного законного владельца объекта культурного наследия федерального значения «Подворье Карповых, где Лермонтов Михаил Юрьевич провел последнюю ночь перед дуэлью», 1841 г., расположенного по адресу: Ставропольский край, г. Железноводск, ул. Семашко, 9/11»

**ОХРАННОЕ ОБЯЗАТЕЛЬСТВО
СОБСТВЕННИКА ИЛИ ИНОГО ЗАКОННОГО ВЛАДЕЛЬЦА**

Материалы фотофиксации объекта культурного наследия федерального значения
«Подворье Карповых, где Лермонтов Михаил Юрьевич провел последнюю ночь
перед дуэлью», 1841 г., расположенного по адресу: Ставропольский край,
г. Железноводск, ул. Семашко, 9/11.

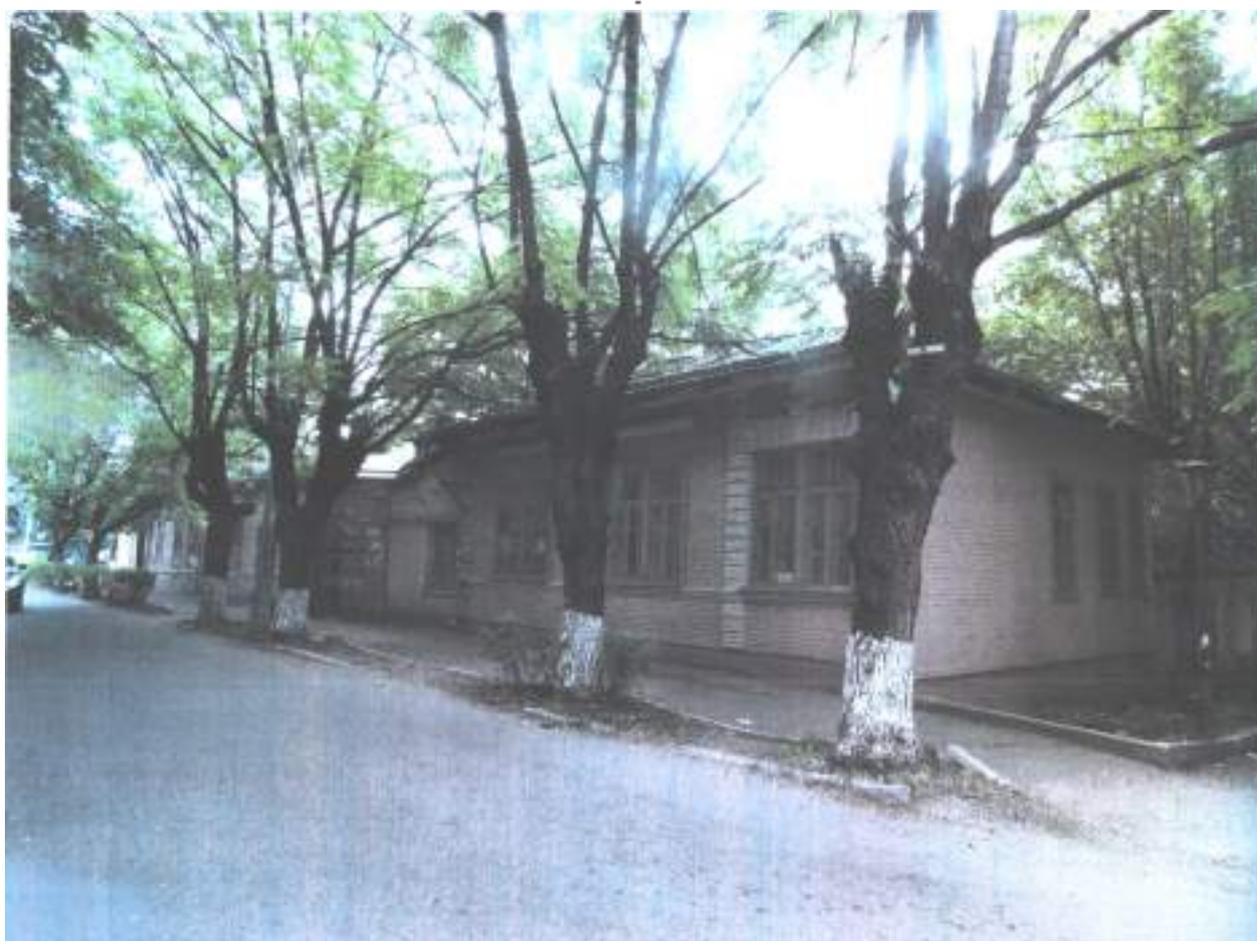
Фото 1. Объект культурного наследия федерального значения
«Подворье Карповых, где Лермонтов Михаил Юрьевич провел последнюю ночь
перед дуэлью», 1841 г., Ставропольский край, г. Железноводск, ул. Семашко, 9/11.
Общий вид с ул. Семашко (литеры В, Г).

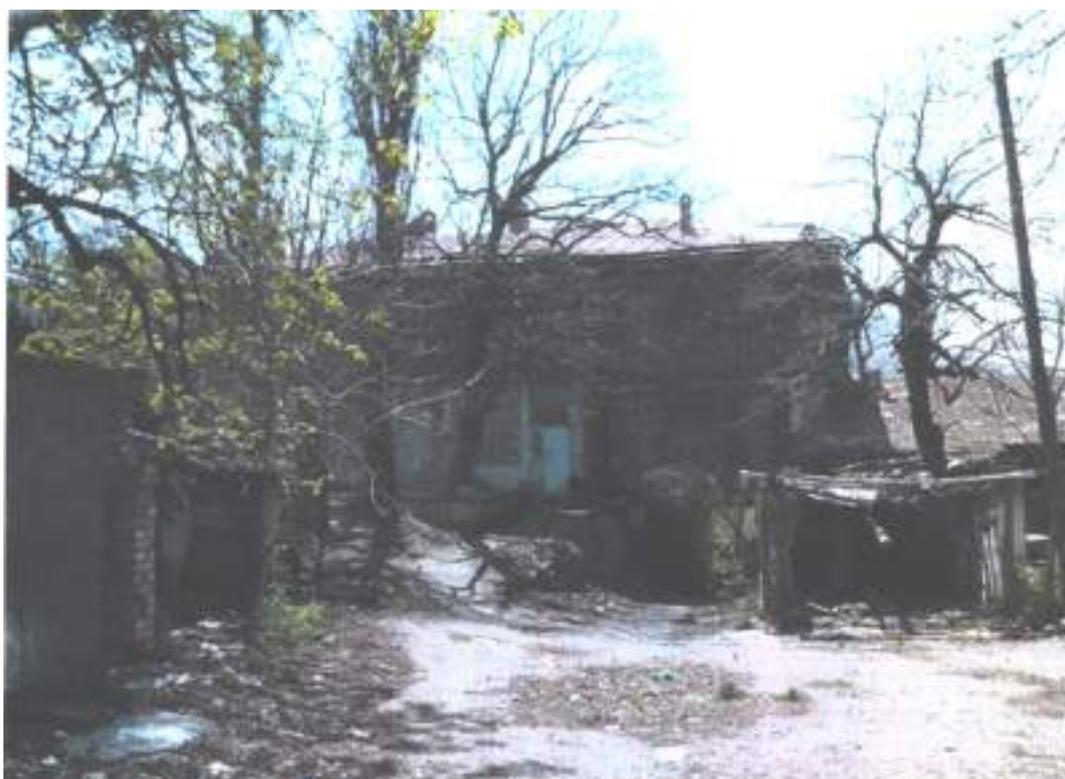
Фото 2. Объект культурного наследия федерального значения
«Подворье Карновых, где Лермонтов Михаил Юрьевич провел последнюю ночь
перед дуэлью», 1841 г., Ставропольский край, г. Железноводск, ул. Семашко, 9/11,
Главный фасад (литер А).

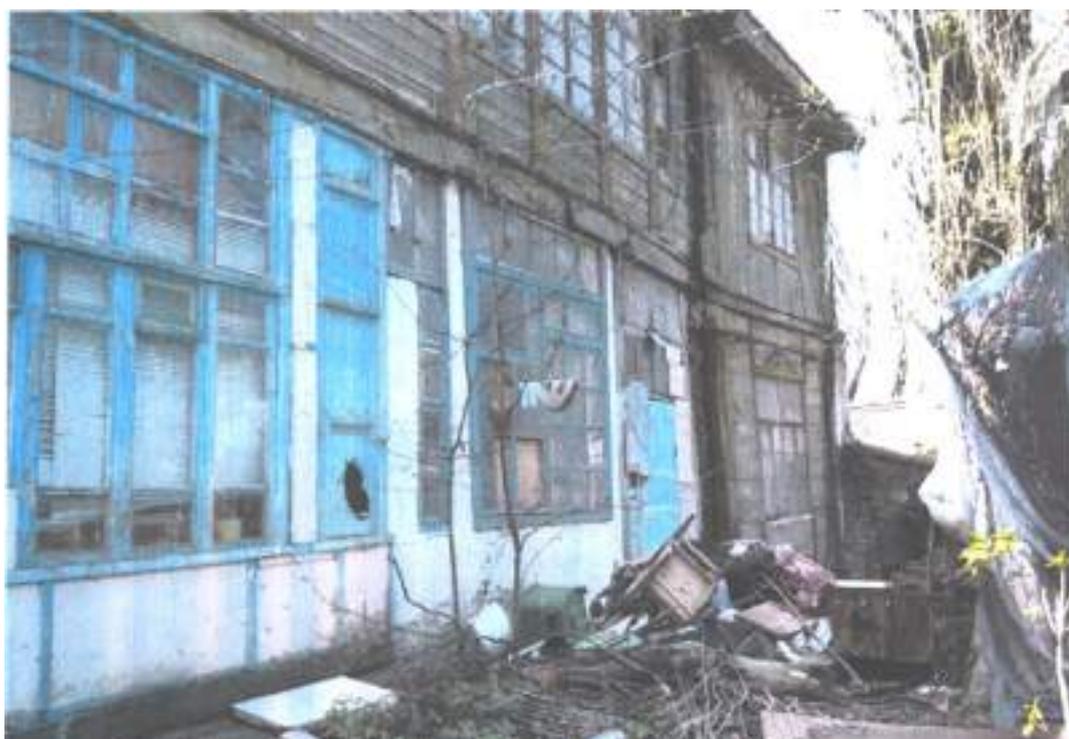
Фото 3. Объект культурного наследия федерального значения
«Подворье Карновых, где Лермонтов Михаил Юрьевич провел последнюю ночь
перед дуэлью», 1841 г., Ставропольский край, г. Железноводск, ул. Семашко, 9/11,
Состояние главного фасада (литер А)

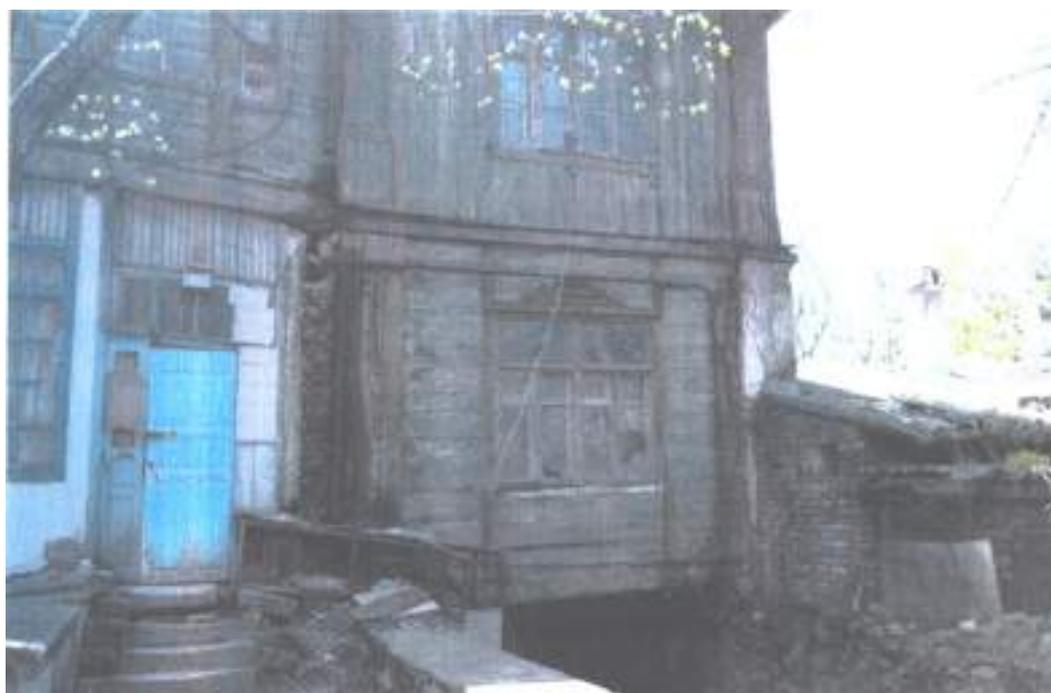
Фото 4. Объект культурного наследия федерального значения
«Подворье Карповых, где Лермонтов Михаил Юрьевич провел последнюю ночь
перед дуэлью», 1841 г., Ставропольский край, г. Железноводск, ул. Семашко, 9/11.
Состояние главного фасада (литер А).

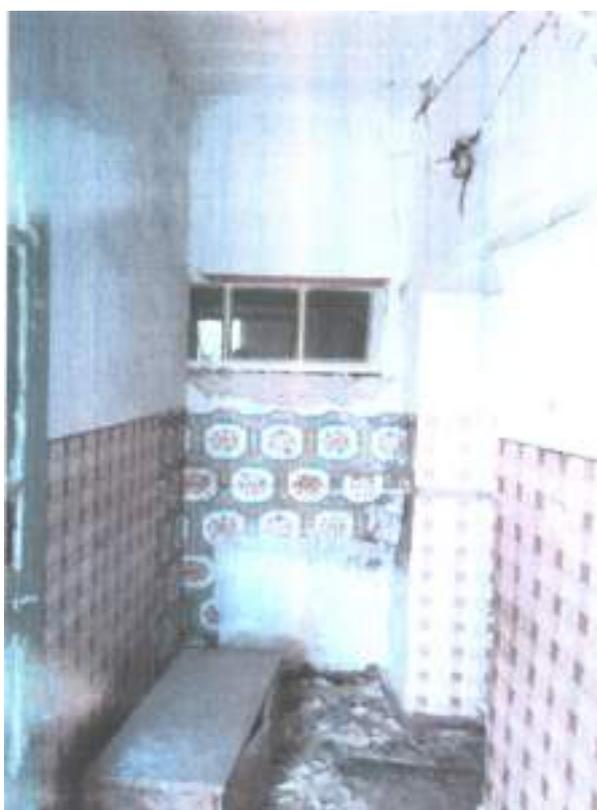
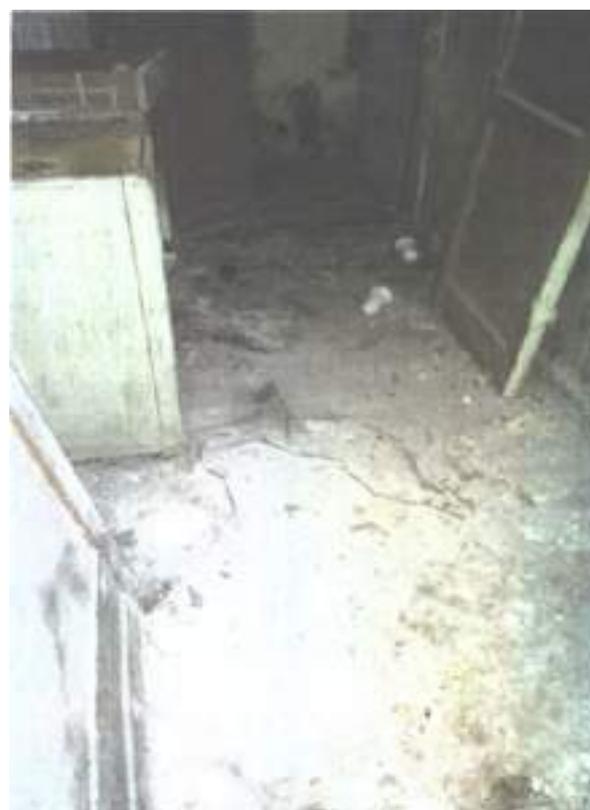
Фото 5-6. Объект культурного наследия федерального значения
«Подворье Карповых, где Лермонтов Михаил Юрьевич провел последнюю ночь
перед дуэлью», 1841 г., Ставропольский край, г. Железноводск, ул. Семашко, 9/11.
Состояние помещений (литер А).

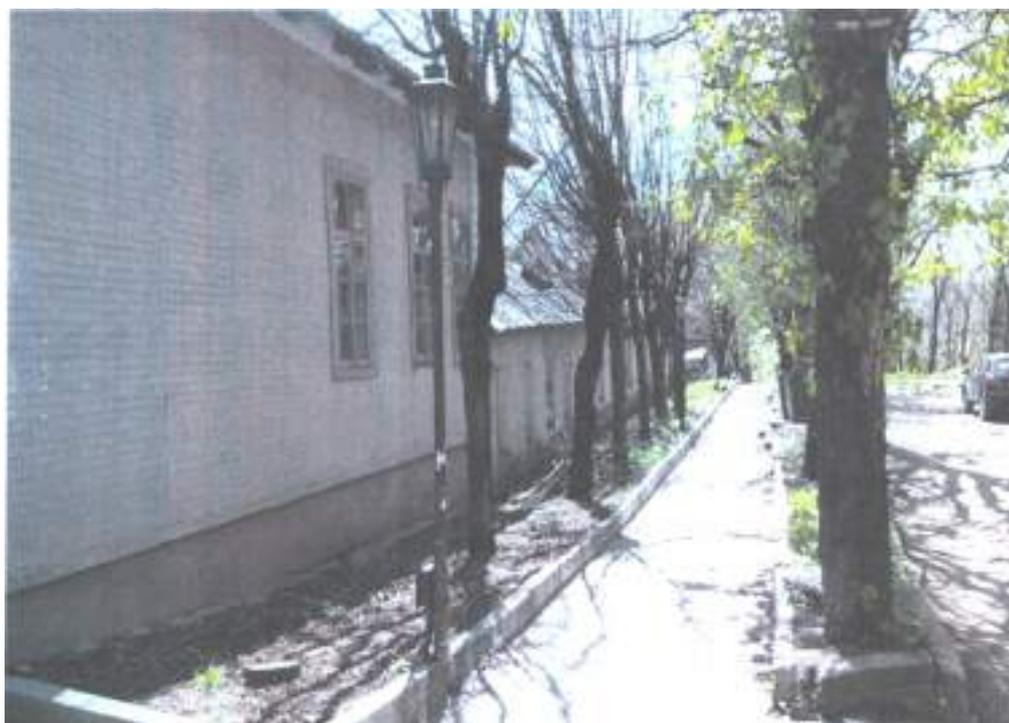
Фото 7. Объект культурного наследия федерального значения
«Подворье Карловых, где Лермонтов Михаил Юрьевич провел последнюю ночь
перед дуэлью», 1841 г., Ставропольский край, г. Железноводск, ул. Семашко, 9/11.
Главный фасад (литер Б).

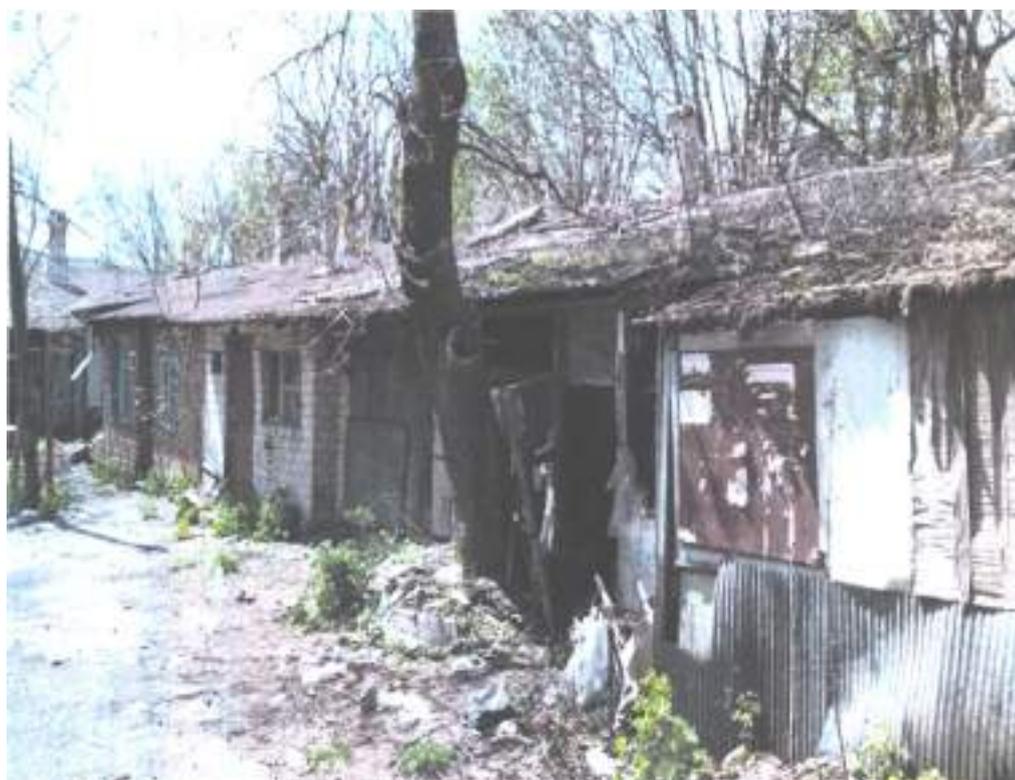
Фото 8. Объект культурного наследия федерального значения
«Подворье Карловых, где Лермонтов Михаил Юрьевич провел последнюю ночь
перед дуэлью», 1841 г., Ставропольский край, г. Железноводск, ул. Семашко, 9/11.
Дворовый фасад (литер Б)

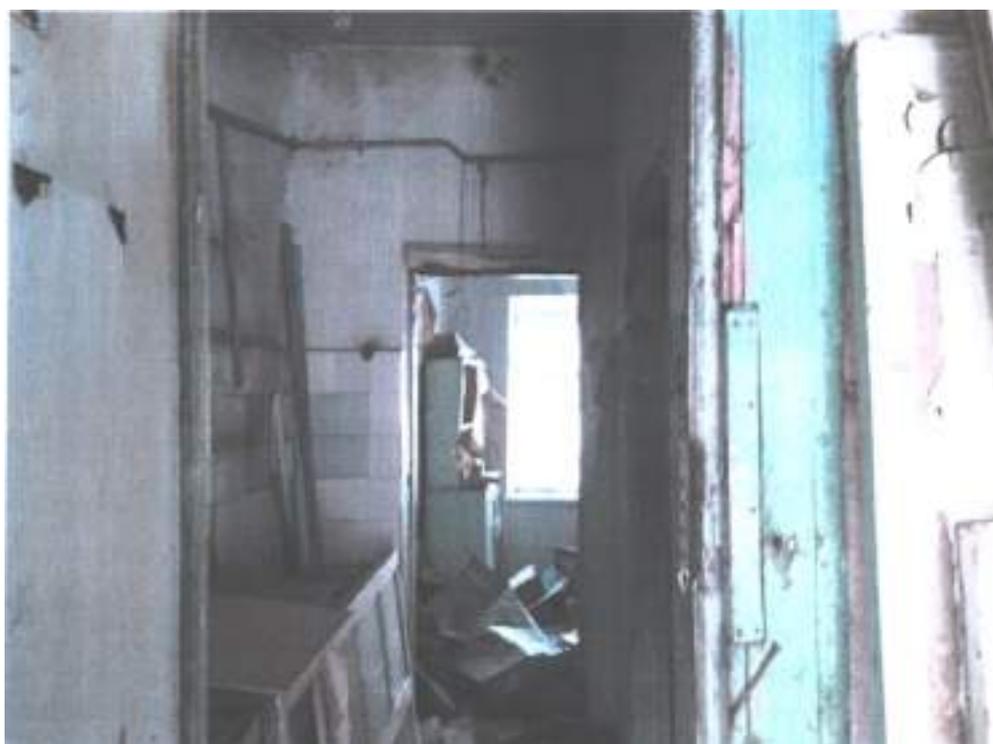
Фото 9. Объект культурного наследия федерального значения «Подворье Карповых, где Лермонтов Михаил Юрьевич провел последнюю ночь перед дуэлью», 1841 г., Ставропольский край, г. Железноводск, ул. Семашко, 9/11. Состояние помещений (литер Б).

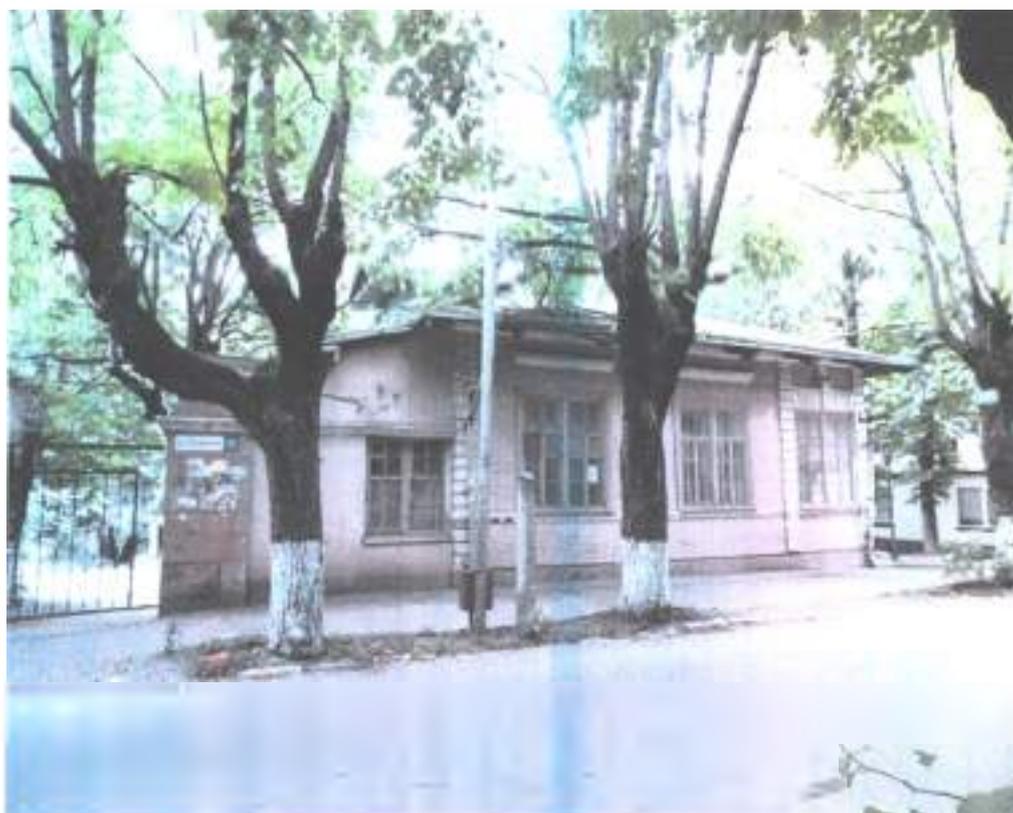
Фото 10. Объект культурного наследия федерального значения «Подворье Карповых, где Лермонтов Михаил Юрьевич провел последнюю ночь перед дуэлью», 1841 г., Ставропольский край, г. Железноводск, ул. Семашко, 9/11. Главный фасад (литер В).

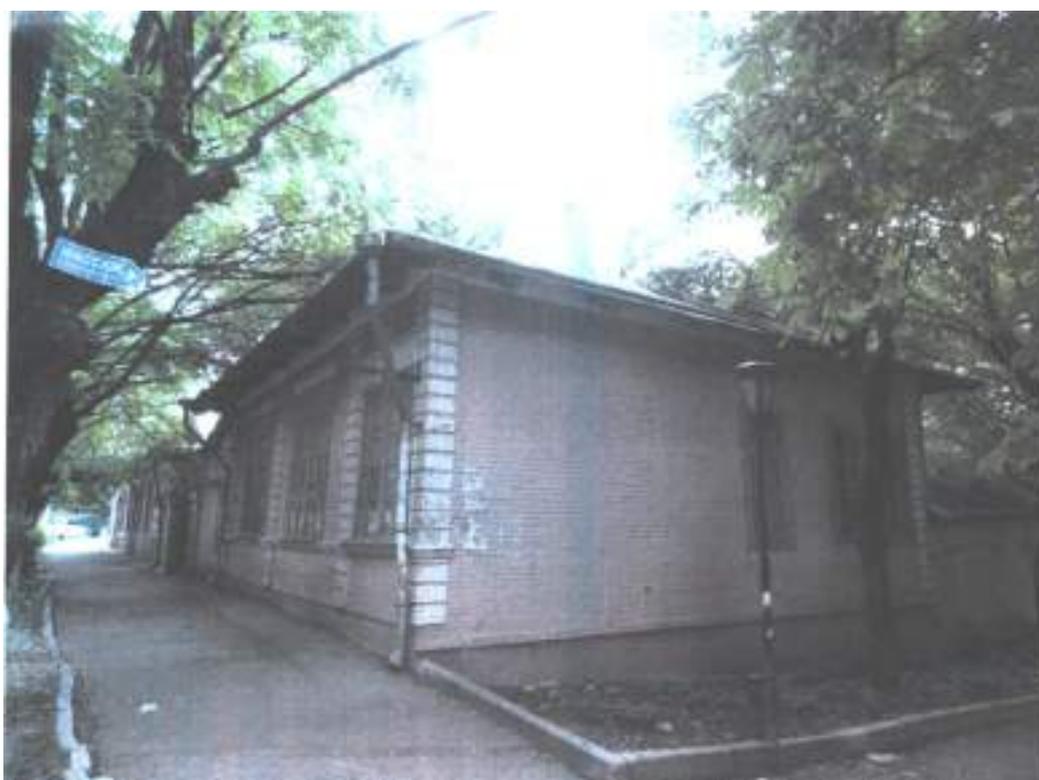
Фото 11. Объект культурного наследия федерального значения «Подворье Карловых, где Лермонтов Михаил Юрьевич провел последнюю ночь перед дуэлью», 1841 г., Ставропольский край, г. Железноводск, ул. Семашко, 9/11. Главный и боковой фасады (литер В).

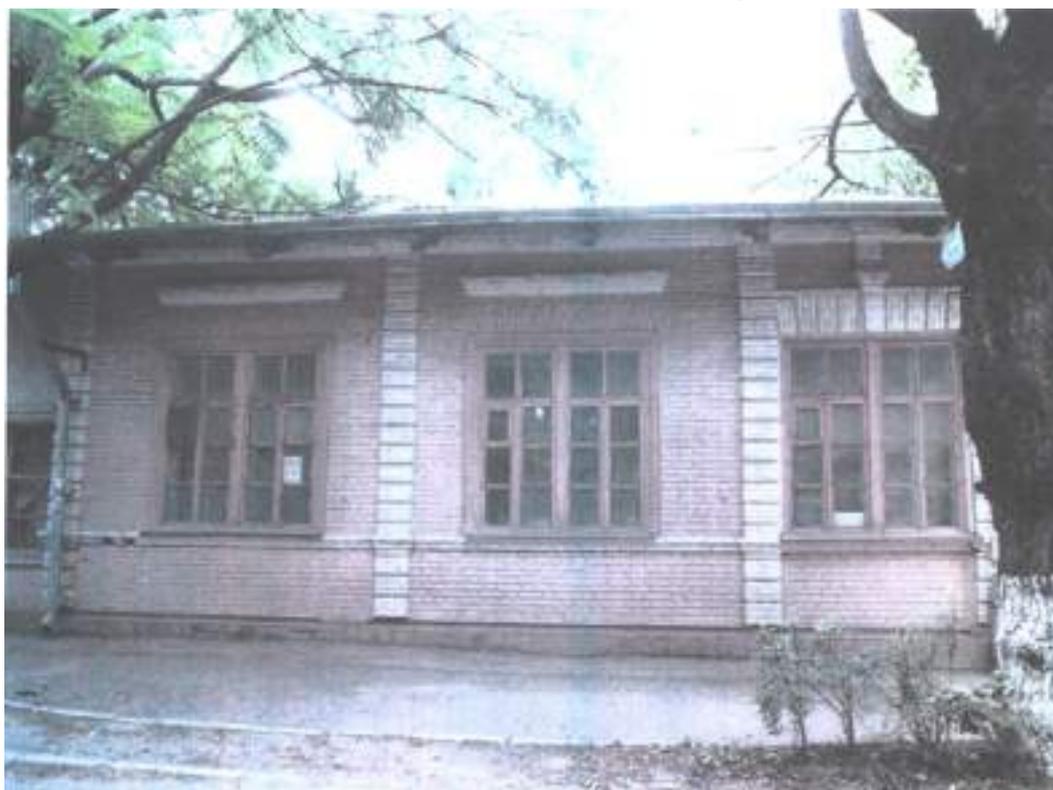
Фото 12. Объект культурного наследия федерального значения «Подворье Карловых, где Лермонтов Михаил Юрьевич провел последнюю ночь перед дуэлью», 1841 г., Ставропольский край, г. Железноводск, ул. Семашко, 9/11. Фрагмент главного фасада (литер В).

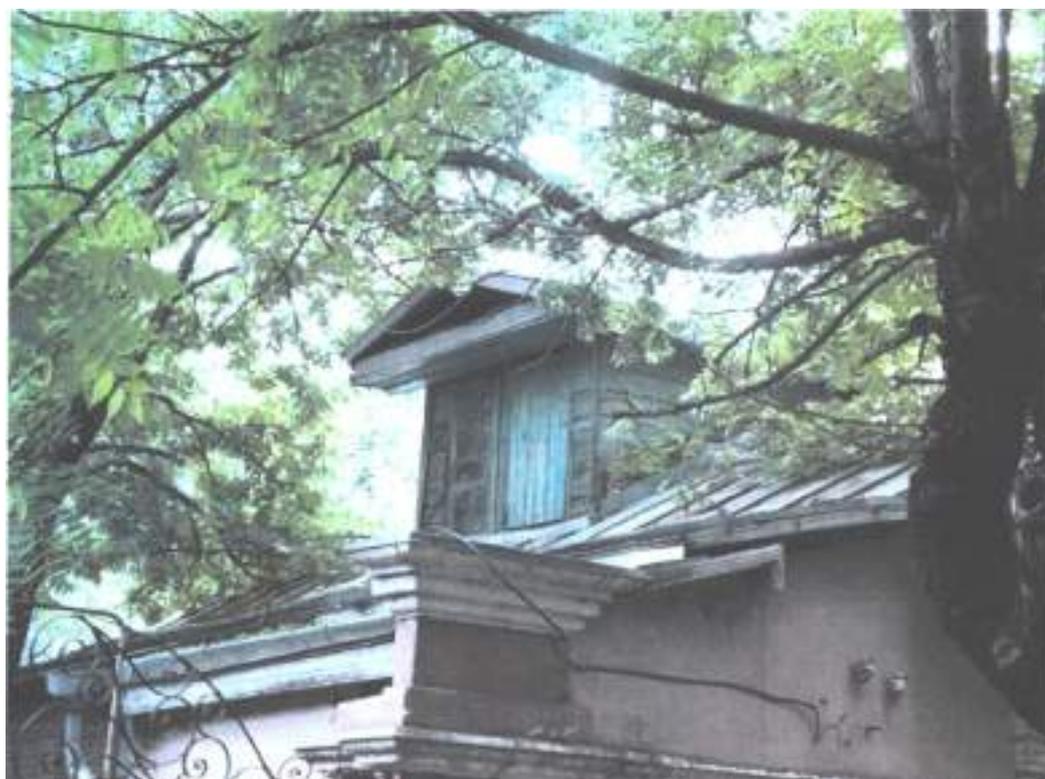
Фото 13. Объект культурного наследия федерального значения
«Подворье Карновых, где Лермонтов Михаил Юрьевич провел последнюю ночь
перед дуэлью», 1841 г., Ставропольский край, г. Железноводск, ул. Семашко, 9/11
Фрагмент кровли (литер В).

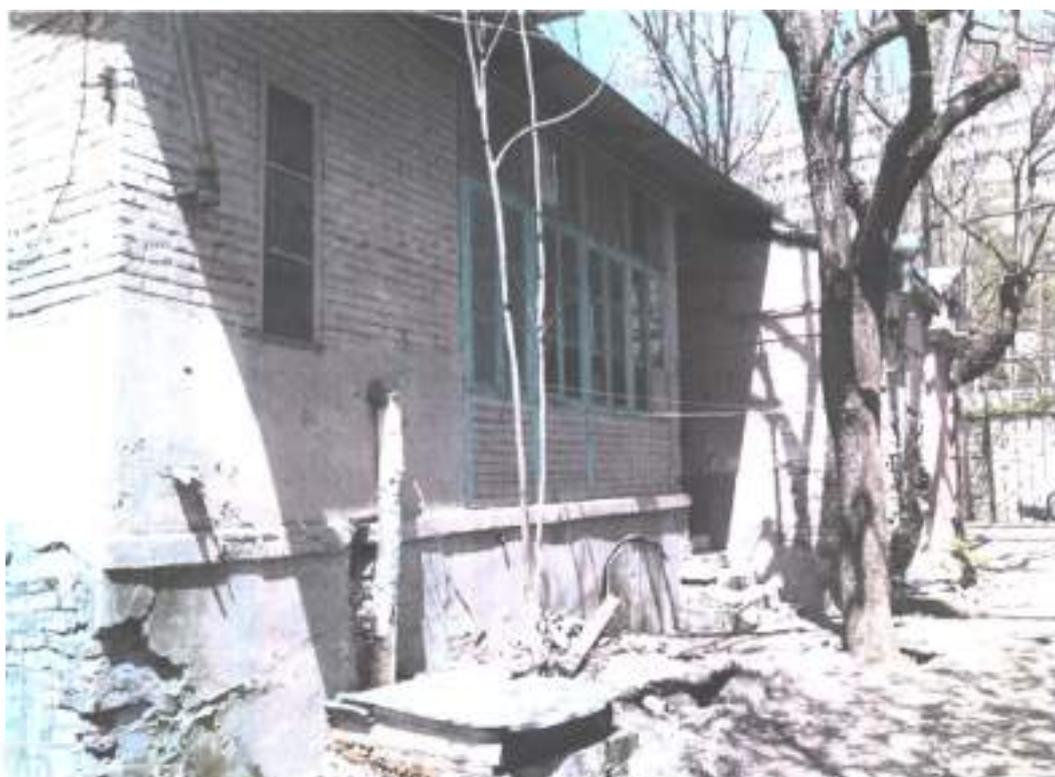
Фото 14. Объект культурного наследия федерального значения
«Подворье Карновых, где Лермонтов Михаил Юрьевич провел последнюю ночь
перед дуэлью», 1841 г., Ставропольский край, г. Железноводск, ул. Семашко, 9/11.
Деревянный фасад (литер В).

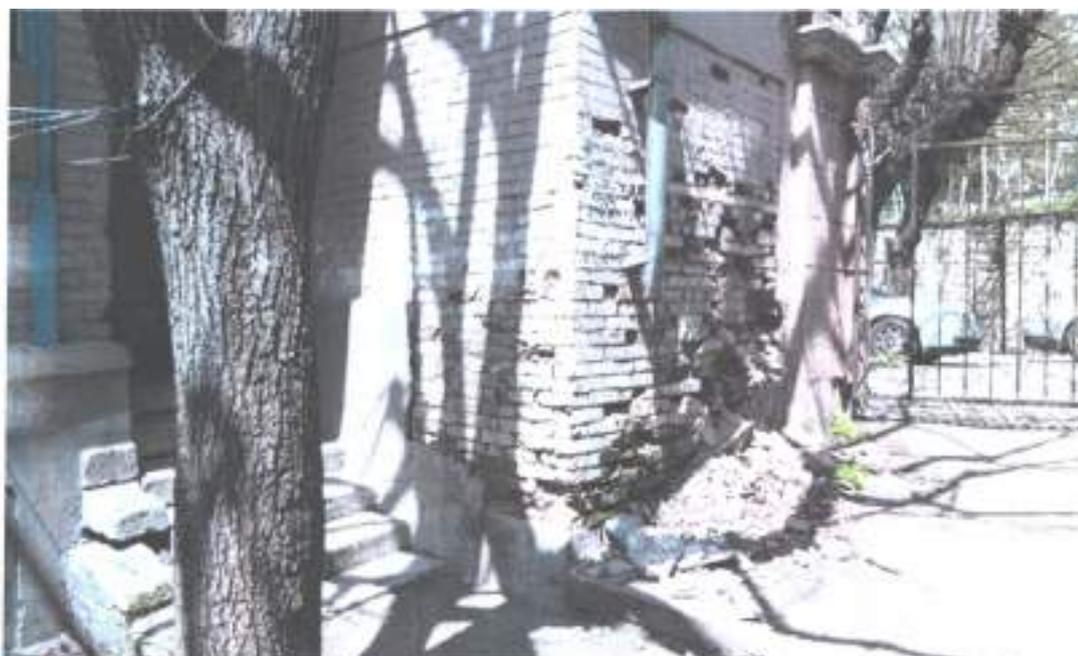
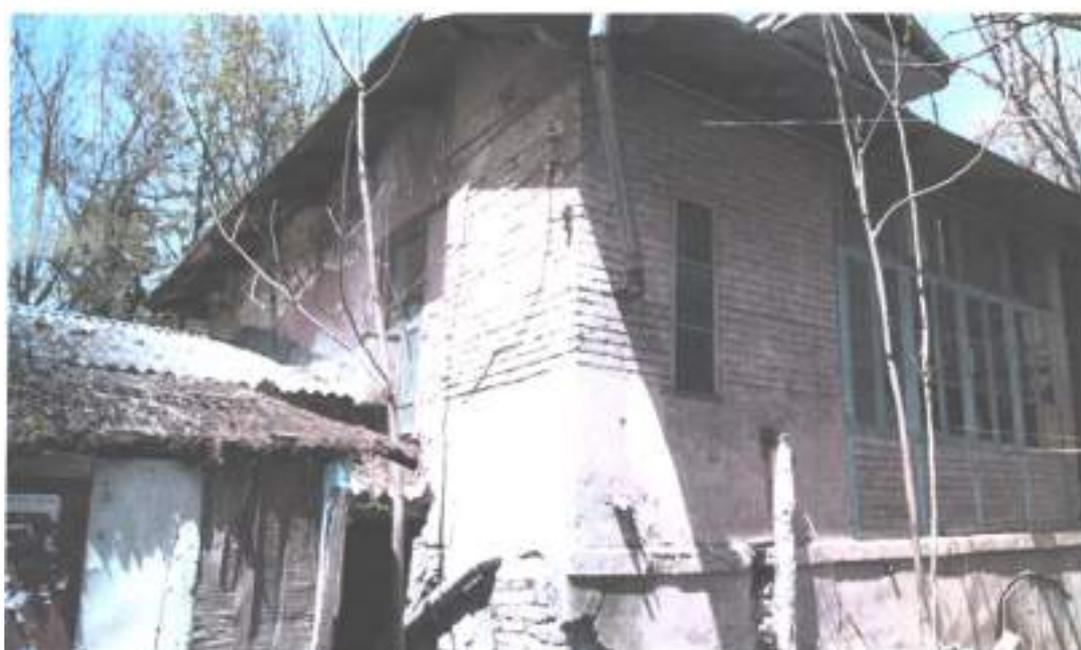
Фото 15-16. Объект культурного наследия федерального значения
 «Подворье Карловых, где Лермонтов Михаил Юрьевич провел последнюю ночь
 перед дуэлью», 1841 г., Ставропольский край, г. Железноводск, ул. Семашко, 9/11.
 Состояние дворовых фасадов (литер В).

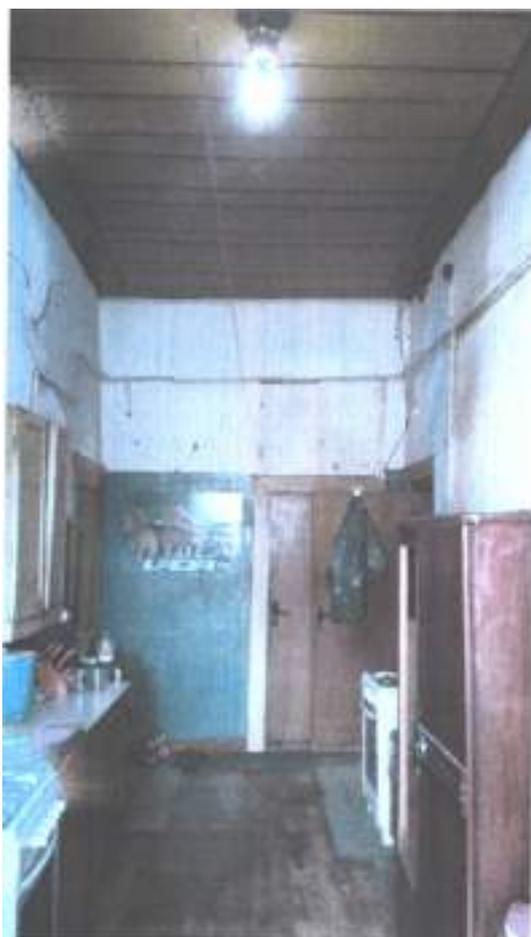
Фото 17-18. Объект культурного наследия федерального значения «Подворье Карповых, где Лермонтов Михаил Юрьевич провел последнюю ночь перед дуэлью». 1841 г., Ставропольский край, г. Железноводск, ул. Семашко, 9/11. Состояние помещений (литер В).

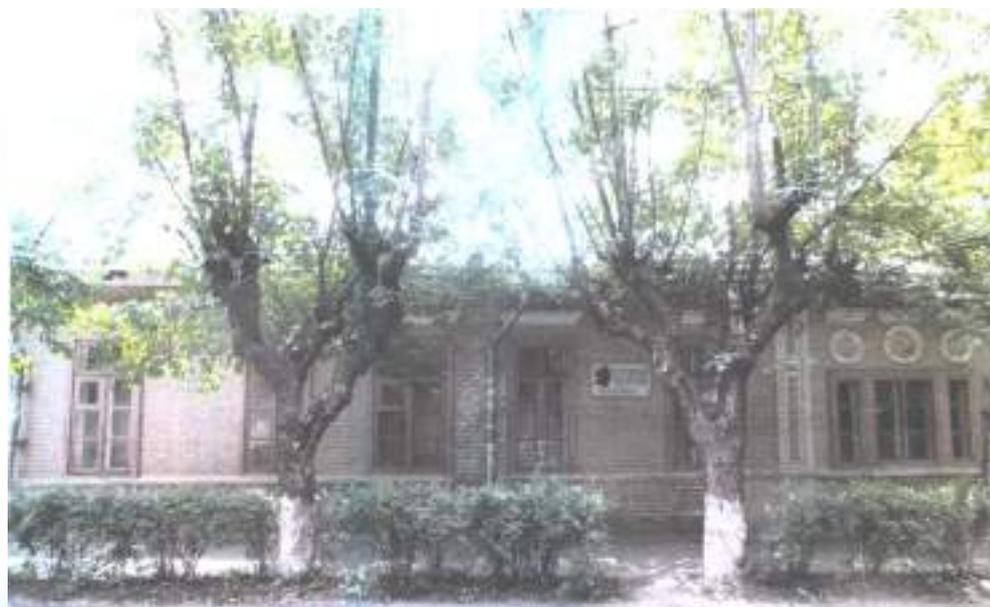
Фото 19. Объект культурного наследия федерального значения «Подворье Карповых, где Лермонтов Михаил Юрьевич провел последнюю ночь перед дуэлью», 1841 г., Ставропольский край, г. Железноводск, ул. Семашко, 9/11. Главный (северный) фасад (литер Г)

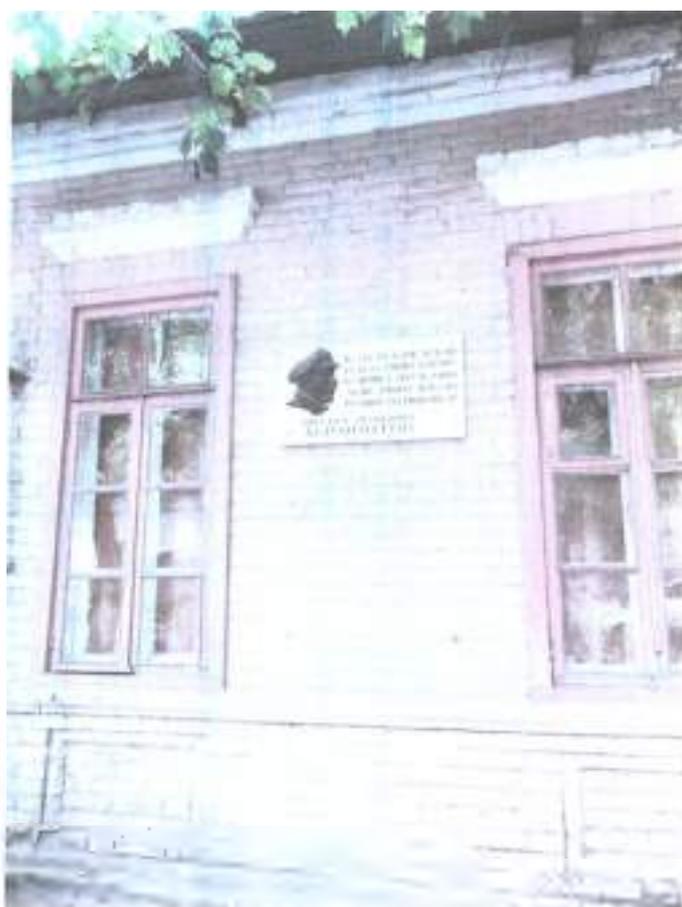
Фото 20. Объект культурного наследия федерального значения «Подворье Карповых, где Лермонтов Михаил Юрьевич провел последнюю ночь перед дуэлью», 1841 г., Ставропольский край, г. Железноводск, ул. Семашко, 9/11. Фрагмент главного фасада (литер Г).

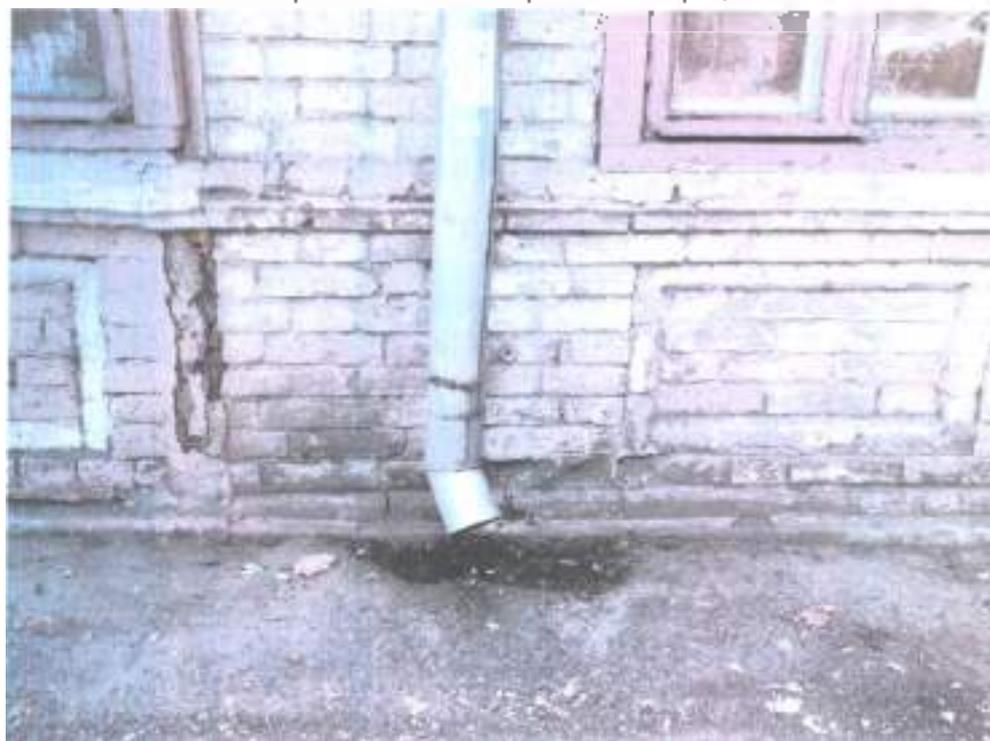
Фото 21. Объект культурного наследия федерального значения «Подворье Карповых, где Лермонтов Михаил Юрьевич провел последнюю ночь перед дуэлью», 1841 г., Ставропольский край, г. Железноводск, ул. Семашко, 9/11. Состояние цоколя, отмостки (литер Г).

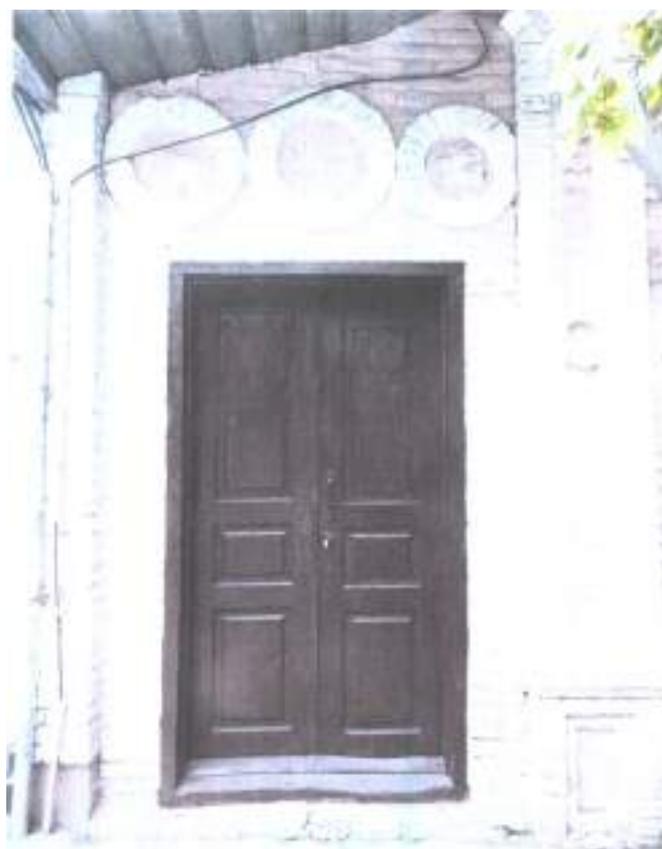
Фото 22. Объект культурного наследия федерального значения
«Подворье Карповых, где Лермонтов Михаил Юрьевич провел последнюю ночь
перед дуэлью», 1841 г., Ставропольский край, г. Железноводск, ул. Семашко, 9/11.
Главный вход (литер Г).

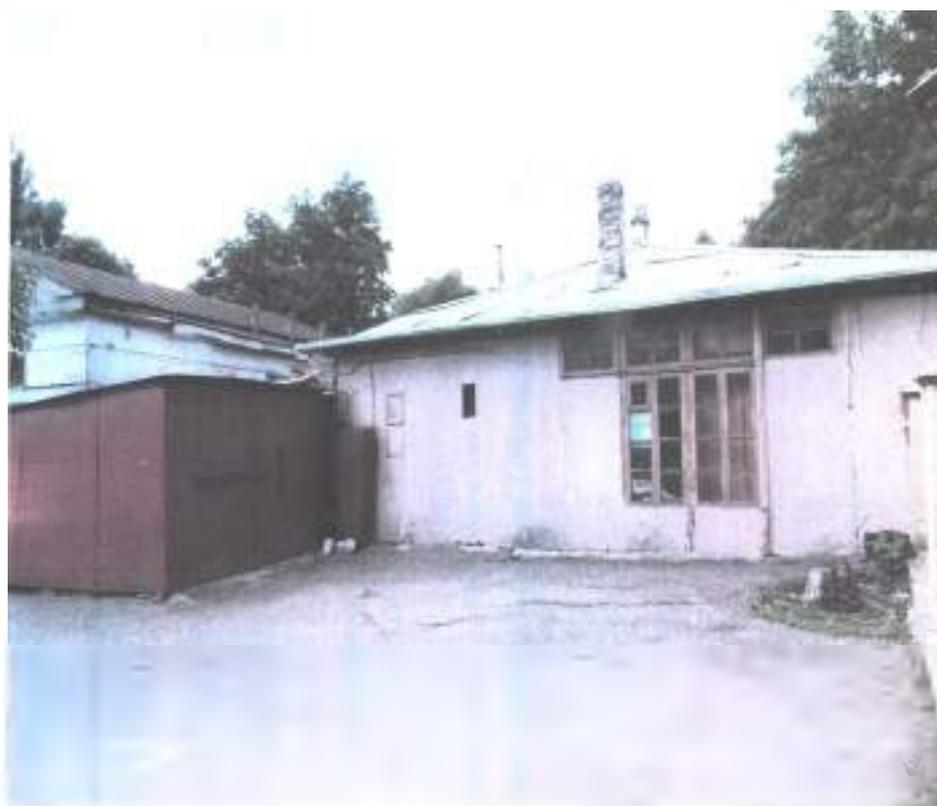
Фото 23. Объект культурного наследия федерального значения
«Подворье Карповых, где Лермонтов Михаил Юрьевич провел последнюю ночь
перед дуэлью», 1841 г., Ставропольский край, г. Железноводск, ул. Семашко, 9/11.
Восточный фасад (литер Г)

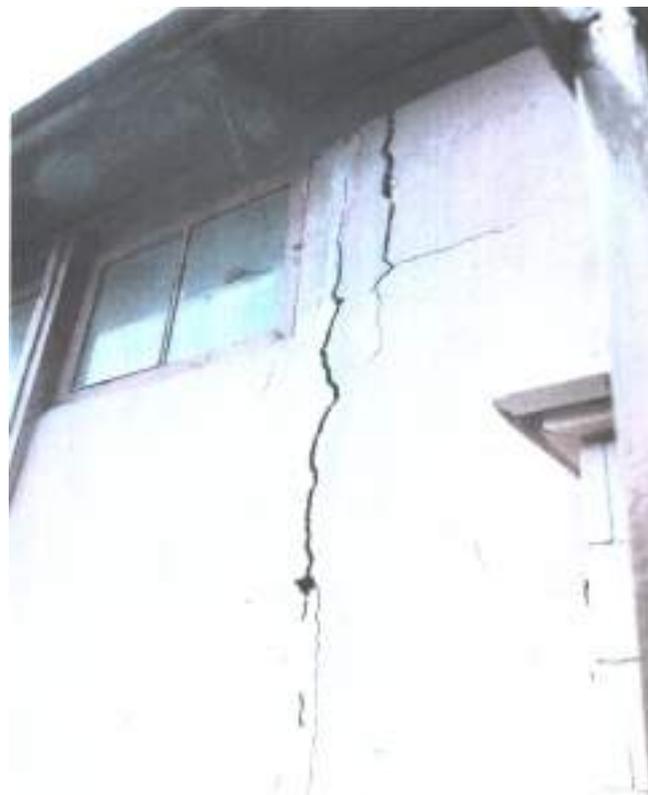
д) стены наружные: кирпичные, деревянные, каменные, оштукатурены и окрашены, отмечается наличие трещин, в том числе в цокольной части, на восточном фасаде здания имеются сквозные продольные трещины, наиболее значительная расположена в северо-восточном углу, также наблюдается шелушение красочного слоя, потемнения, отслаивание штукатурного слоя, обнажение дерева, состояние стен требует проведения проливварийных и ремонтно-реставрационных работ;

Фото 24. Объект культурного наследия федерального значения
«Подворье Карповых, где Лермонтов Михаил Юрьевич провел последнюю ночь
перед дуэлью», 1841 г., Ставропольский край, г. Железноводск, ул. Семашко, 9/11.
Состояние восточного фасада (литер Г).

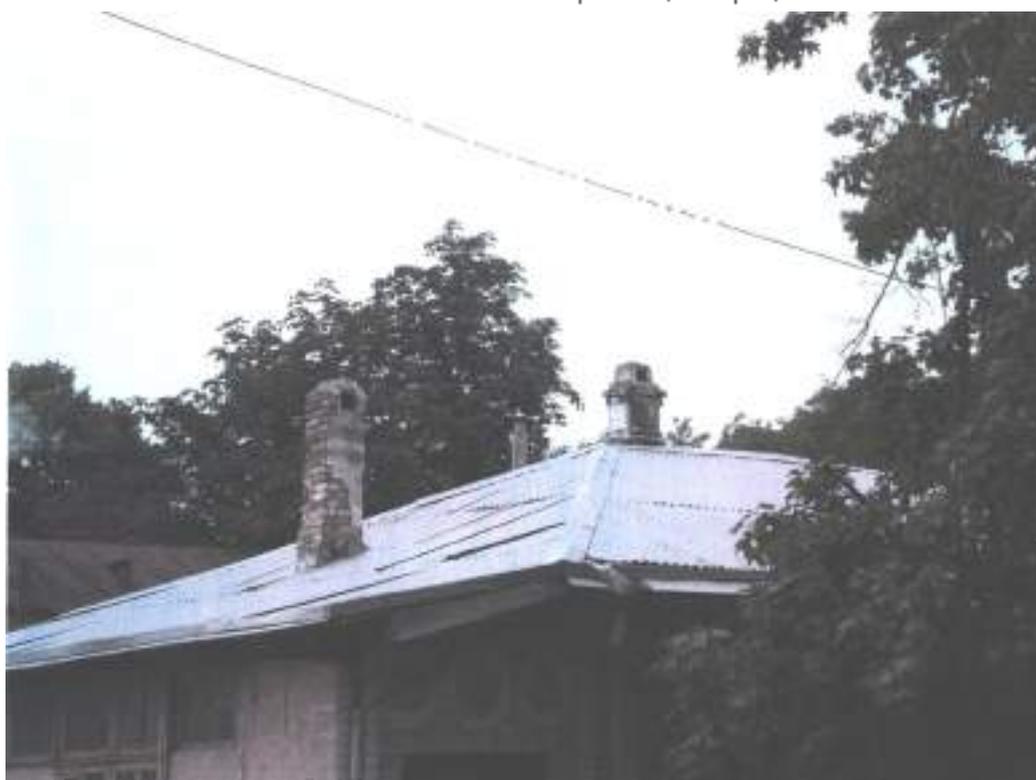
Фото 25. Объект культурного наследия федерального значения
«Подворье Карповых, где Лермонтов Михаил Юрьевич провел последнюю ночь
перед дуэлью», 1841 г., Ставропольский край, г. Железноводск, ул. Семашко, 9/11.
Состояние кровли (литер Г).

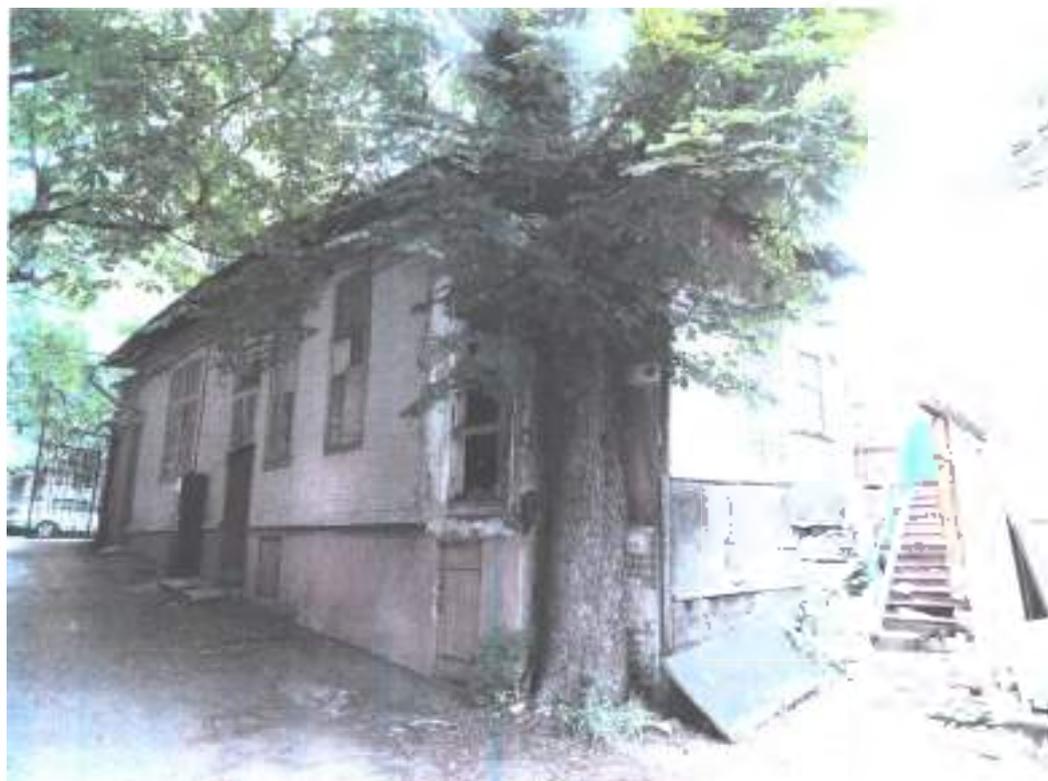
Фото 26. Объект культурного наследия федерального значения
«Подворье Карповых, где Лермонтов Михаил Юрьевич провел последнюю ночь
перед дуэлью», 1841 г., Ставропольский край, г. Железноводск, ул. Семашко, 9/11.
Дворовые фасады.

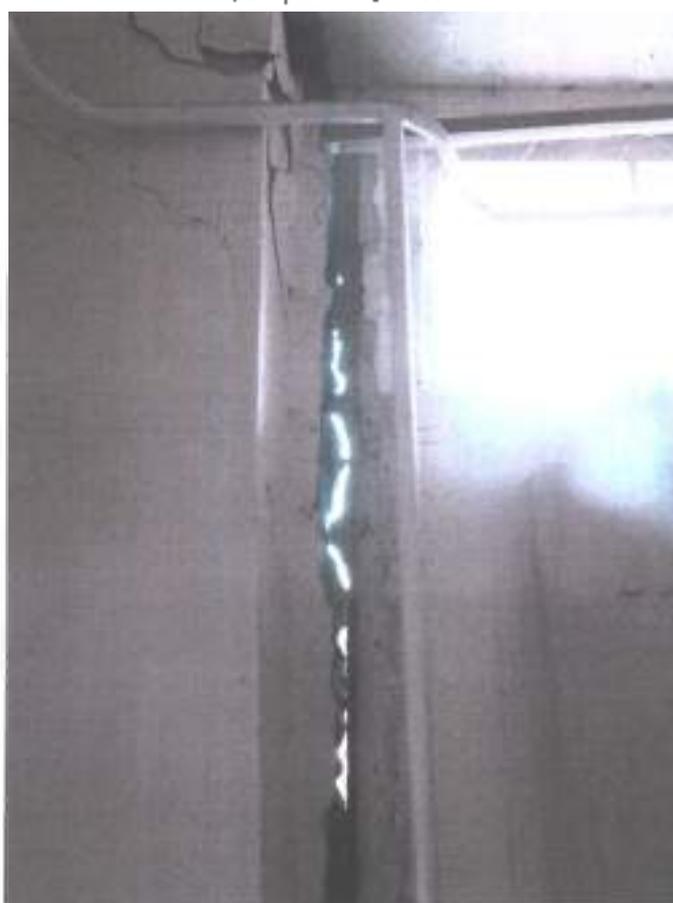
Фото 27. Объект культурного наследия федерального значения
«Подворье Карповых, где Лермонтов Михаил Юрьевич провел последнюю ночь
перед дуэлью», 1841 г., Ставропольский край, г. Железноводск, ул. Семашко, 9/11.
Сквозная трещина в северо-восточном углу (литер 1').

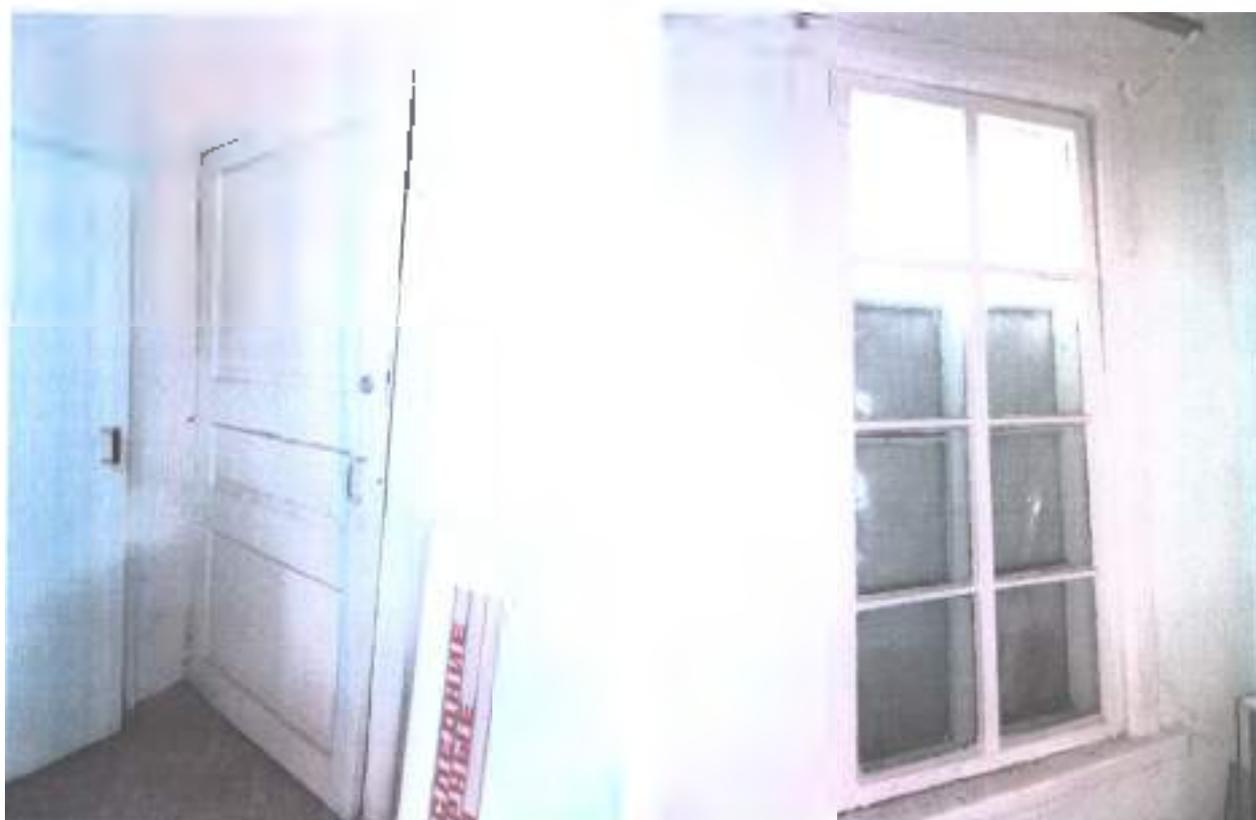
Фото 30-31. Объект культурного наследия федерального значения
«Подворье Карповых, где Лермонтов Михаил Юрьевич провел последнюю ночь
перед дуэлью», 1841 г., Ставропольский край, г. Железноводск, ул. Семашко, 9/11.
Состояние оконных и дверных заполнения (литер Г).

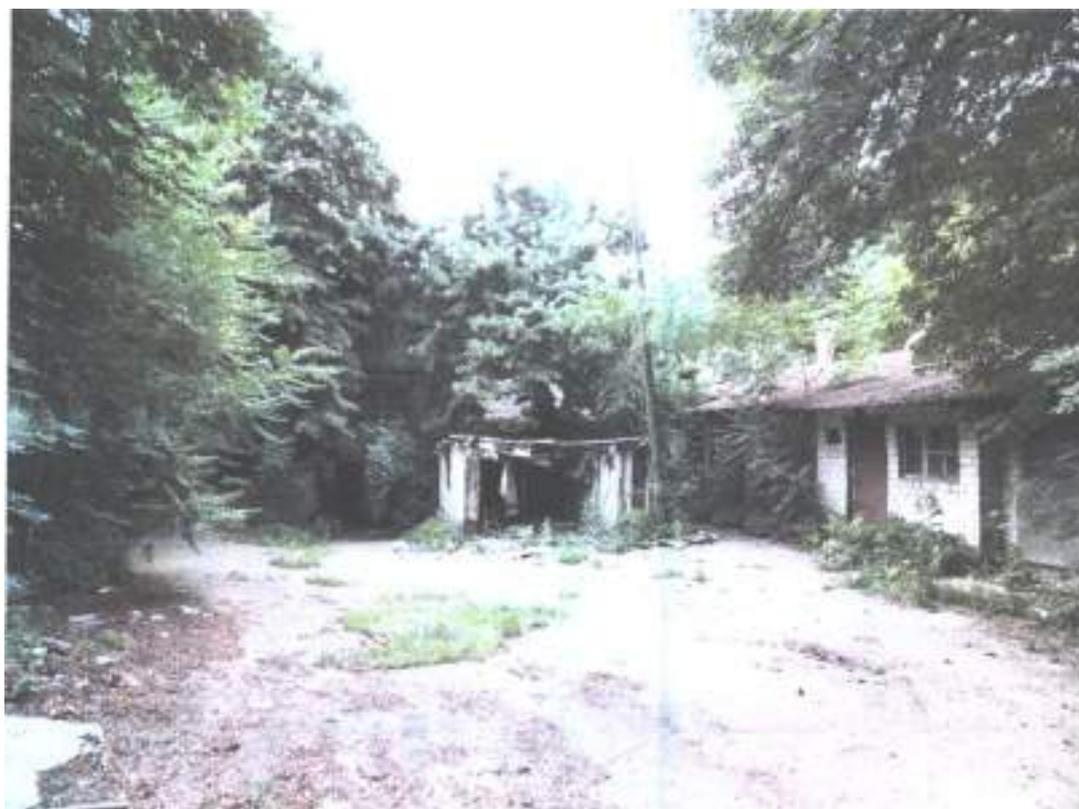
2.4. Сад, парк, двор, малые архитектурные формы, ворота и ограды, состояние территории: вход во двор расположен с западной стороны, где установлены металлические ворота на каменных столбиках, с восточной стороны к объекту примыкает металлическая ограда санатория, в дворовой части располагается хозяйственные постройки, территория замусорена, частично разрушено асфальтовое покрытие

Фото 32. Объект культурного наследия федерального значения «Подворье Карповых, где Лермонтов Михаил Юрьевич провел последнюю ночь перед дуэлью», 1841 г., Ставропольский край, г. Железноводск, ул. Семашко, 9/11. Общий вид дворовой территории.
