П Р И К А З

О внесении изменений в приказ управления Ставропольского края по сохранению и государственной охране объектов культурного наследия от 27.06.2018 № 186 «Об утверждении охранного обязательства собственника или иного законного владельца объекта культурного наследия федерального значения «Подворье Карповых, где Лермонтов Михаил Юрьевич провел последнюю ночь перед дуэлью», 1841 г., расположенного по адресу: Ставропольский край, г. Железноводск, ул. Семашко, 9/11»

**ОХРАННОЕ ОБЯЗАТЕЛЬСТВО
СОБСТВЕННИКА ИЛИ ИНОГО ЗАКОННОГО ВЛАДЕЛЬЦА**

Материалы фотофиксации объекта культурного наследия федерального значения
«Подворье Карповых, где Лермонтов Михаил Юрьевич провел последнюю ночь
перед дуэлью», 1841 г., расположенного по адресу: Ставропольский край,
г. Железноводск, ул. Семашко, 9/11.

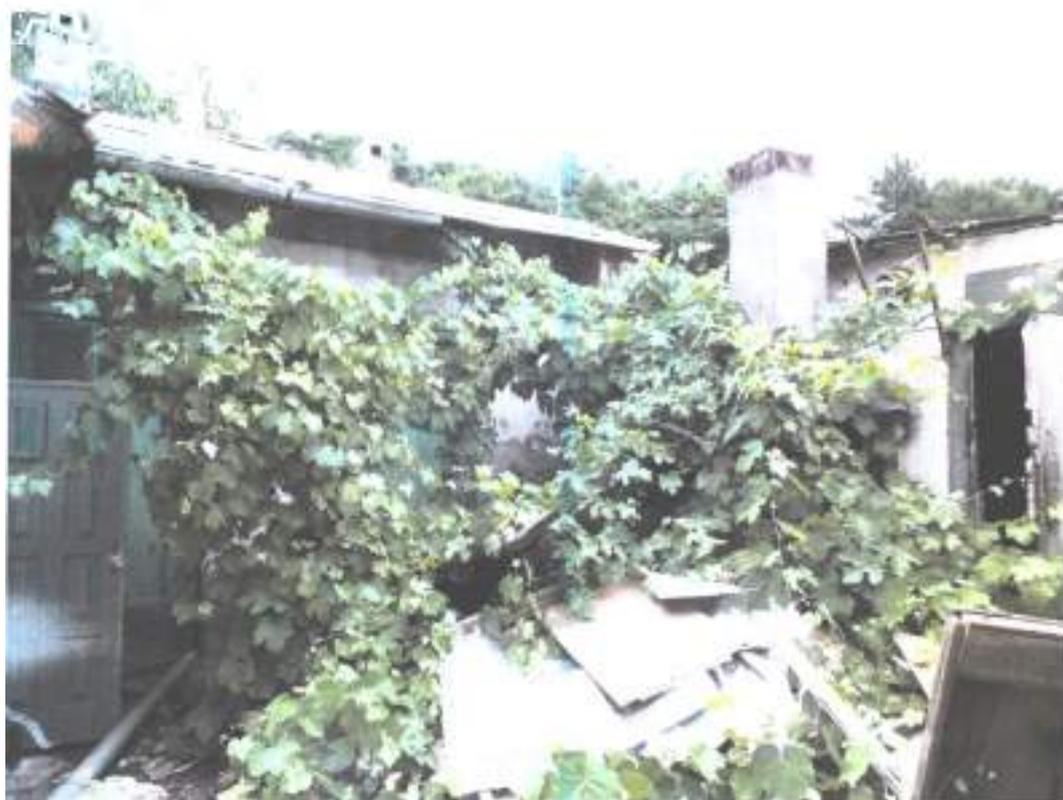
2.4. Сад, парк, двор, малые архитектурные формы, ворота и ограды, состояние территории: вход во двор расположен с западной стороны, где установлены металлические ворота на каменных столбиках, с восточной стороны к объекту примыкает металлическая ограда санатория, в дворовой части располагается хозяйственные постройки, территория замусорена, частично разрушено асфальтовое покрытие

Фото 32. Объект культурного наследия федерального значения «Подворье Карповых, где Лермонтов Михаил Юрьевич провел последнюю ночь перед дуэлью», 1841 г., Ставропольский край, г. Железноводск, ул. Семашко, 9/11. Фрагмент дворовой территории.
